# RECONSTRUCCIÓN “MODULO D” APARCAMIENTO MADRID BARAJAS T-4.

En este artículo se describen los daños producidos a la estructura del aparcamiento de la terminal T4 de Barajas, tras el atentado del 2006. Se describen las zonas y elementos que se vieron afectados, y el tipo de daños que se detectaron. Tras analizar esa información se explica como se produjo el derrumbamiento y los modos de fallos que se observaron en la estructura.

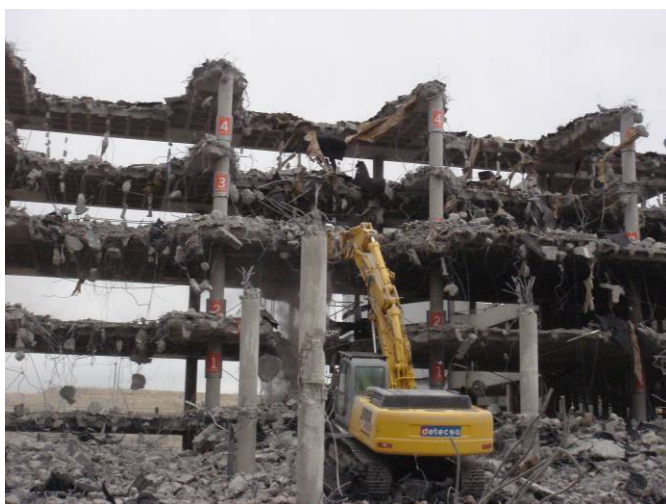
*Fig. 6. Izquierda: Demolición de los forjados*

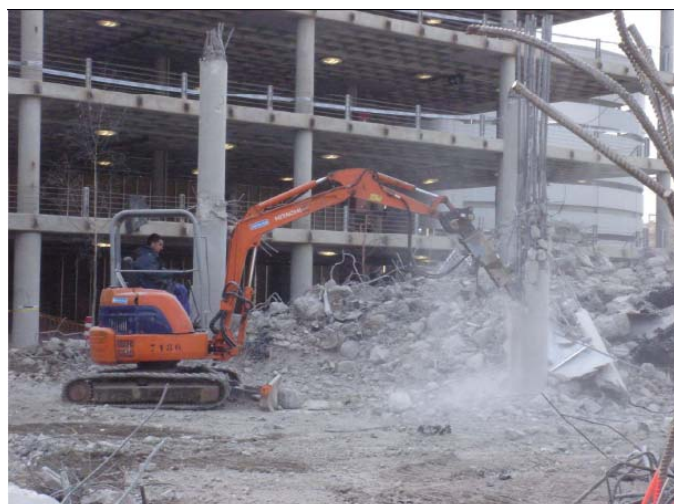
Se detectaron fisuras en los arranque de los pilares, por lo que su demolición fue necesario realizarla hasta la cara superior de la zapata, rompiendo por tanto la zona de solera colindante.

En los pilares derruidos o cortados durante las labores de desescombro, fue necesario el picado de la zona comprendida entre la cara superior de la zapata y la cara superior de la solera. De esta forma se descubría la armadura y se podía realizar el empalme de estas con las nuevas esperas.

*Derecha. Picado de primer tramo de pilares*
